平层安装

平层安装四种常用方案!

默纳克UCMP感应器安装推荐方案

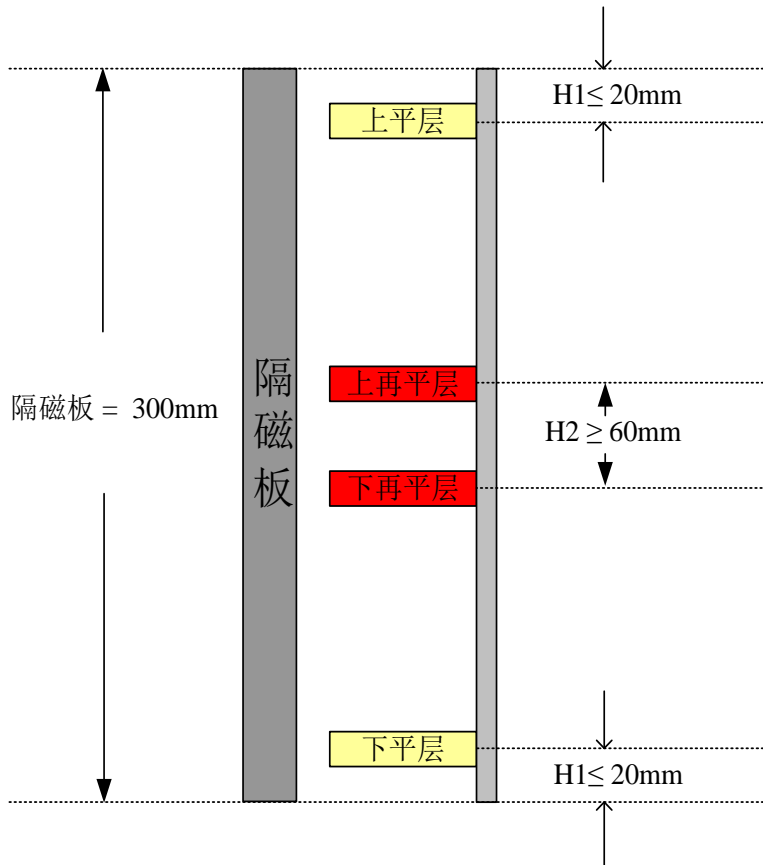
相关距离要求：

- 1、隔磁板长度 $\leq 300\text{ mm}$ ；推荐使用300 mm隔磁板。隔磁板的长度由电梯的实际开门区域（门刀长度）决定。
- 2、 $H1= 10- 20\text{ mm}$ ； $H2 \geq 60\text{ mm}$ 。
- 3、使用两个门区感应器；
 上、下平层信号：常开/常闭信号均可。
 上、下门区信号输入（FL1、FL2）：必须为常开信号。

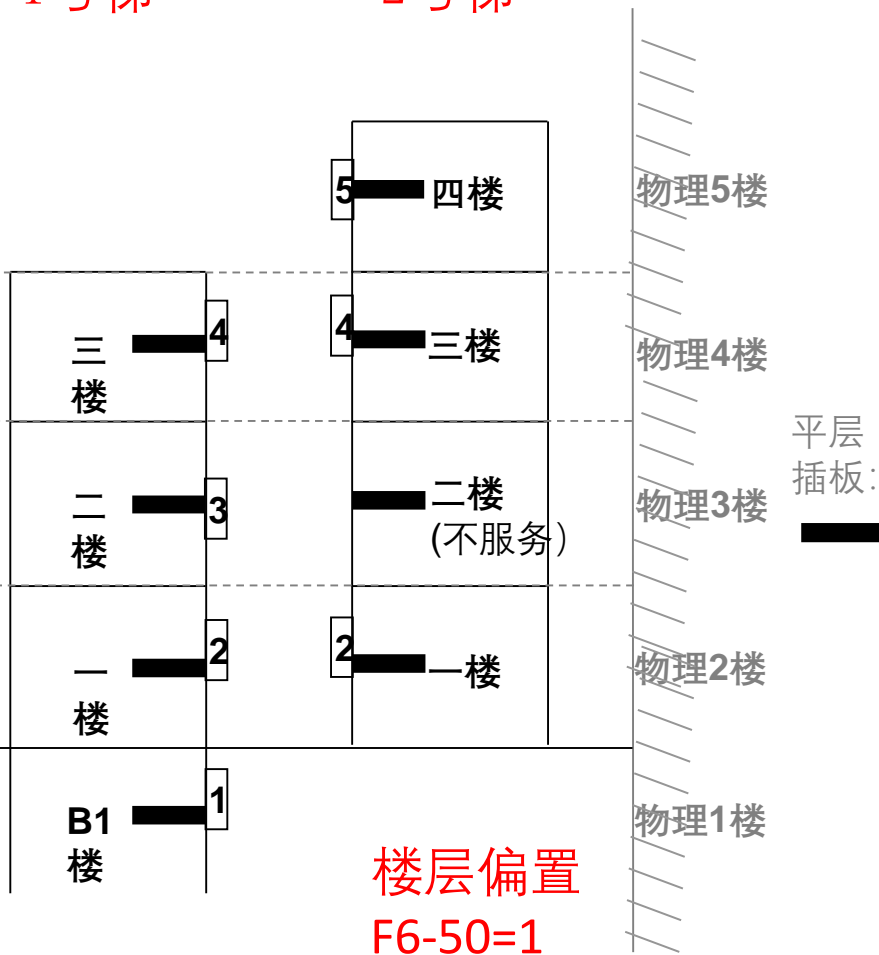
平层安装

1号梯

2号梯

注意：

1、楼层间距
< 井道自主学习
速度 * 45 秒

2、货梯：高转
速的时候，隔
磁板不能太长

3、超短层：
楼层间距 > 隔
磁板长度 * 2

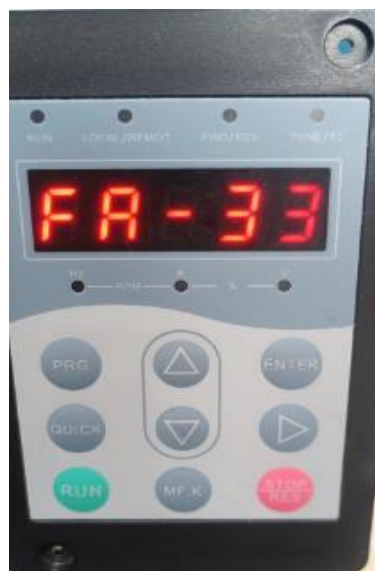
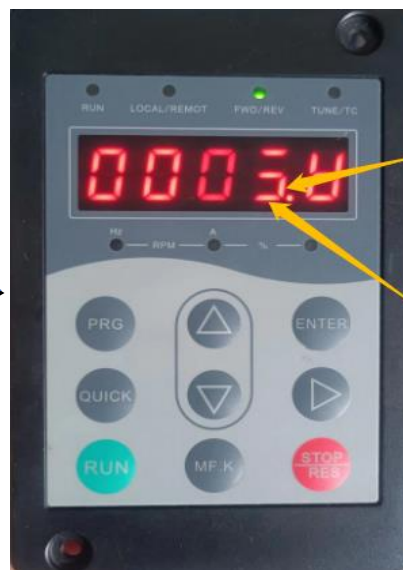
平层安装(并联)

上平层
F5-25 bit9

下平层
F5-25 bit10

上平层bit10

下平层bit11

上平层—CTB-X9——D19

下平层—CTB-X10——D20

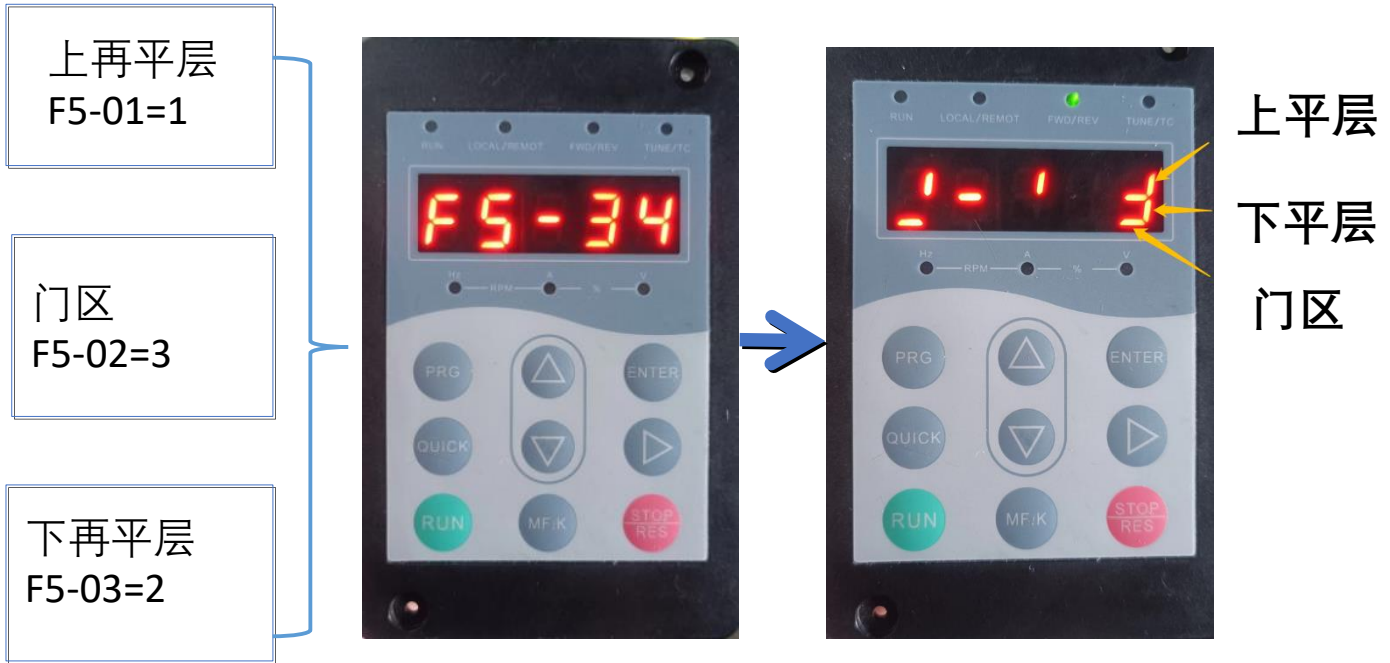
平层安装

F5-34\FA-26 : BIT3 门区

注意：CAN通讯平层时，上下再平层信号通过主板 X1、X3 监控，F5-34、FA-26只监控门区即可

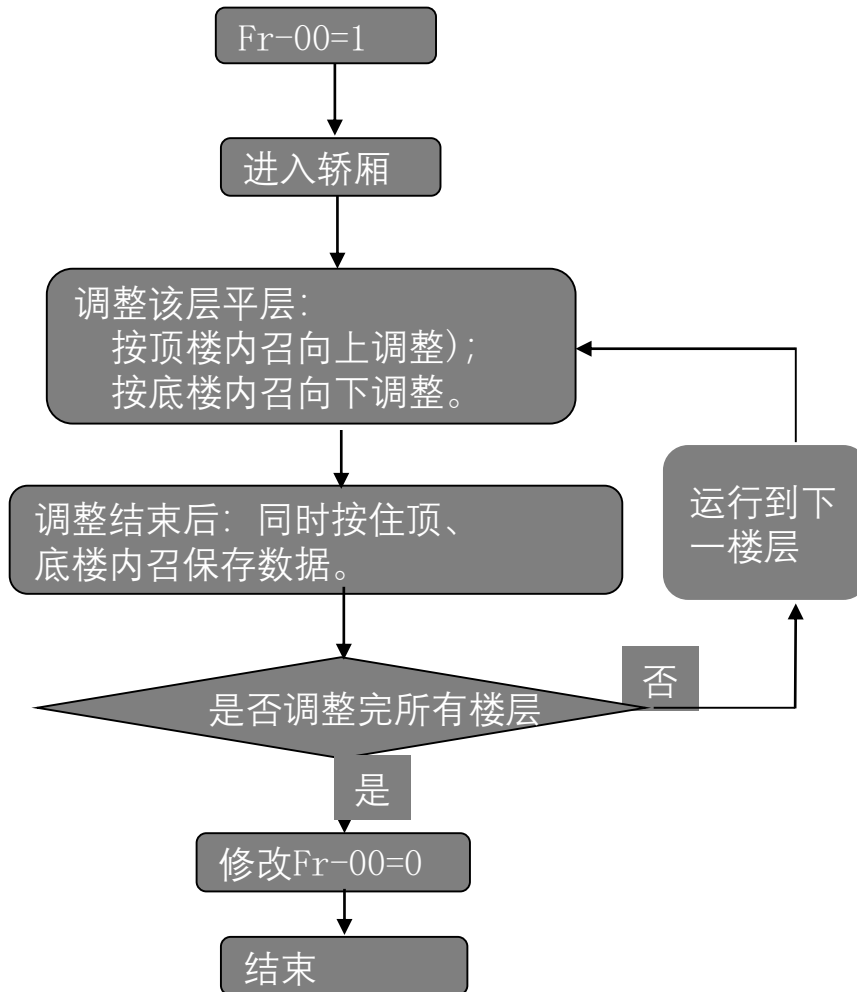
平层调整 微调

注意：

- 1、每次井道自学习后，所有平层调整参数可以选择清除或保留：操作器F1-11=4或小键盘F-7=2，则清除所有平层调整参数；
- 2、使用再平层功能时，平层调整功能将自动屏蔽，不可使用。
- 3、更换主板时，最好记录平层参数。

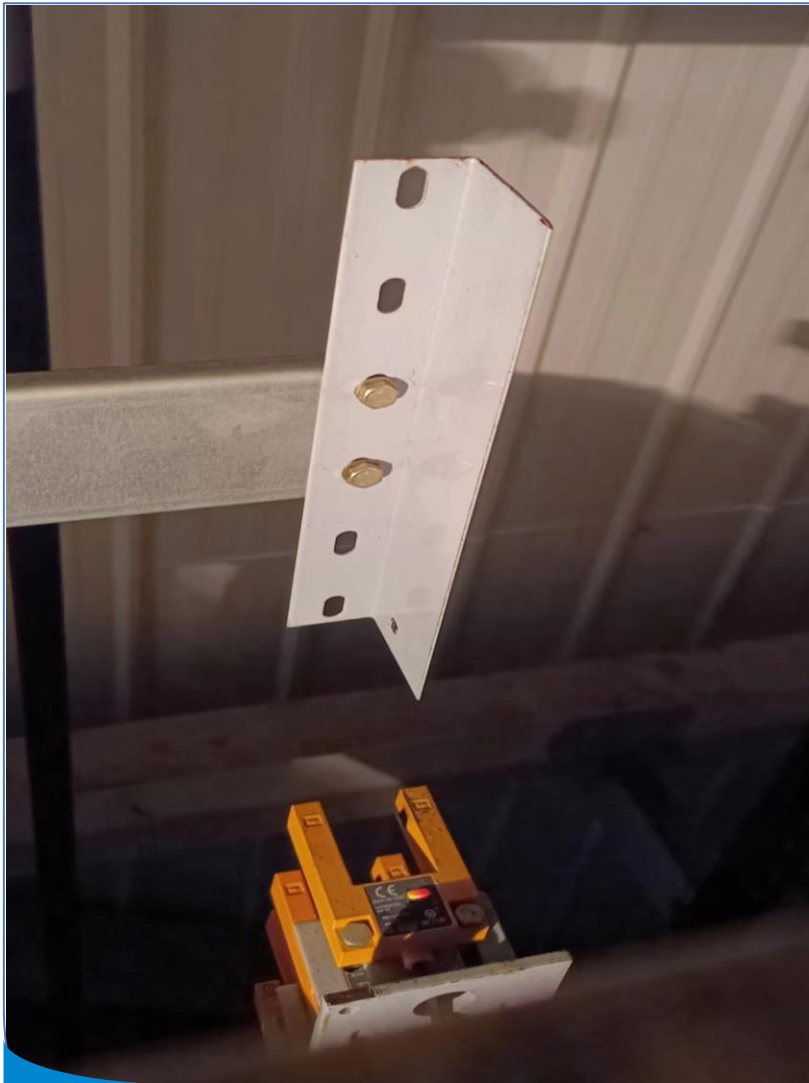
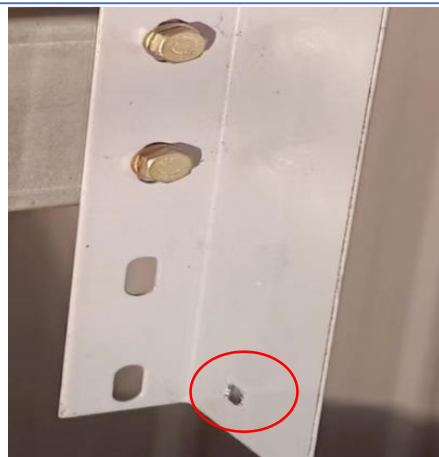
现象：

- 1、某酒店一台6层站的客梯，井道自学习的时候，往上运行到5楼就停下来了，报E35子码115，说明书解释：存储的楼高小于50cm。
- 2、如果将最高楼层设5，强迫减速开关移到5楼，井道学习可以成功。

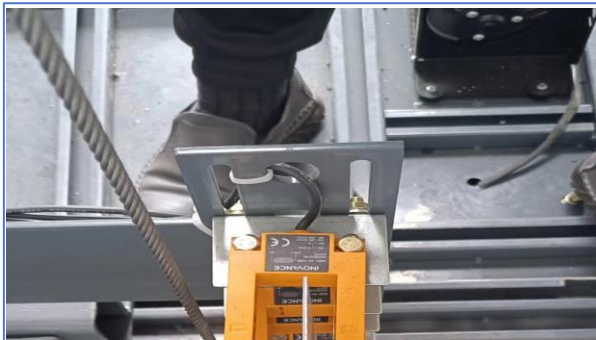
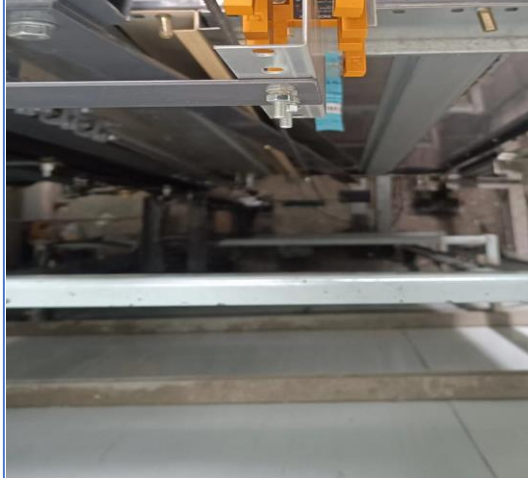
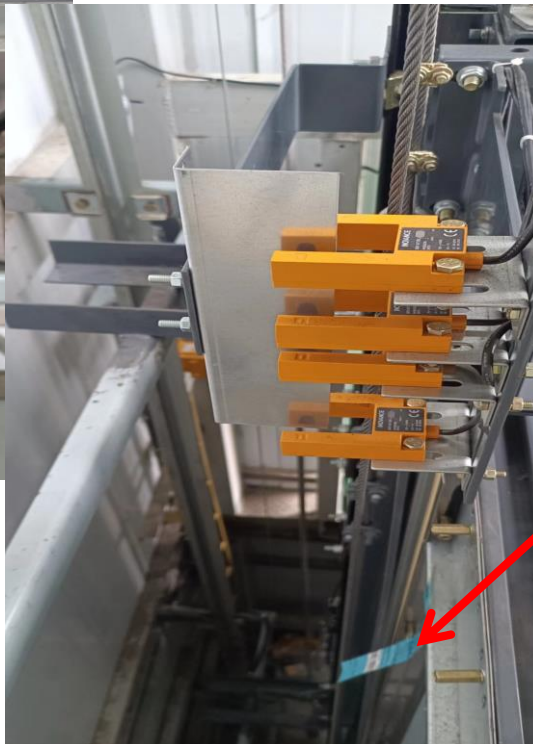
现象：

某小区几十台电梯，其中一台偶尔报E22故障，频率很高，基本二十趟左右就会出现一次。换过平层开关，平层信号线，检查了主机打滑，电源干扰等，均未发现异常。上轿顶检修运行也未发现异常。
